山东瑞丰高分子材料股份有限公司
泄漏检测与修复（LDAR）体系建设
项目分析总结报告

山东隆之智环保科技有限公司

二零一九年十一月

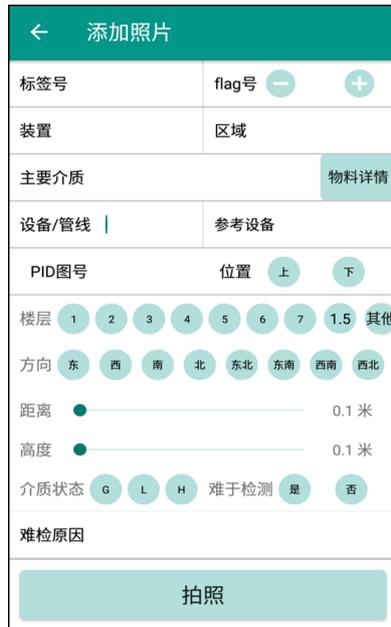
图 3.2.4-1 现场建档时手操器界面示例

检测人员根据对比结果以及本次现场排查确定的范围，本轮受控装置信息与上一轮一致，故不再重复对组件进行拍照、挂牌及描述。现场拍照及描述使用的手操器界面如图 3.2.4-1 所示，图 3.2.4-2 是本项目照片标注点位示例。

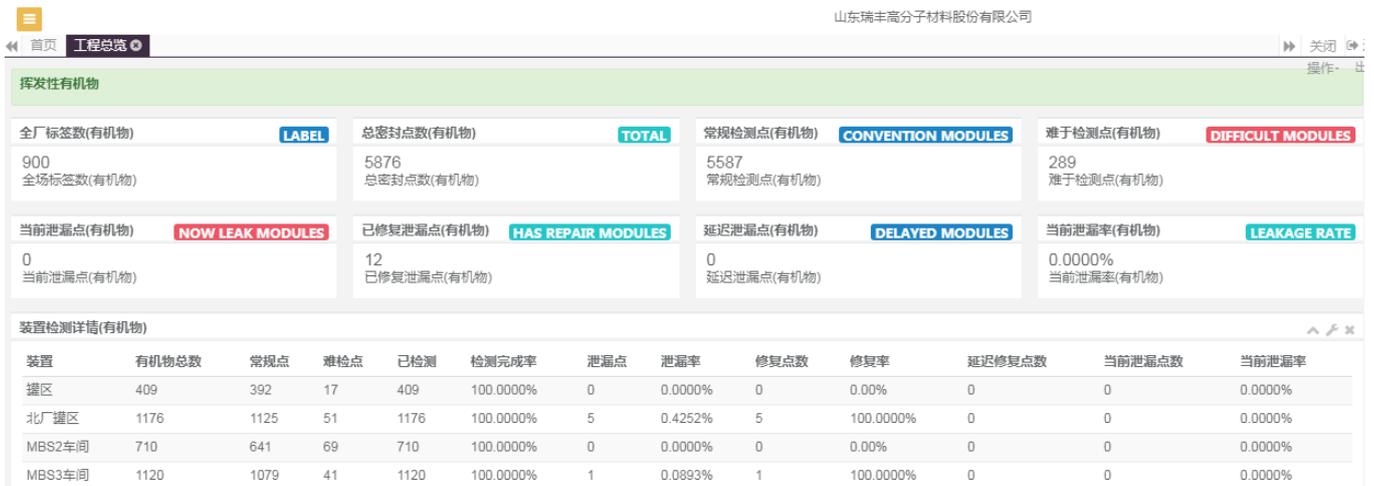
图 3.2.5-4 瑞丰高分子 LDAR 数据库平台-查看工程总览页面（或首页）

该系统平台能够对密封点信息、检测信息、泄漏信息、修复信息和排放信息等进行高效管理，确保每个组件可以及时检测和维修；平台可对每一类合规组件批量分配法规段，以确保每一个组件都有相应的法规匹配，法规段中主要规定了各类组件检测的方法、频率、泄漏阈值、维修期限、最小检测停留时间等；根据 LDAR 实施的技术要求（如检测频率、泄漏浓度等），为维修人员制订 LDAR 维修工单，从而使得他们能够和 LDAR 项目管理人员协同工作，高效完成工作；根据用户自定制需求，筛选、分析和导出所需的组件信息、检测信息、维修信息、VOCs 减排量的统计分析结果；可定期导出用户需要的报告并验证其合规性。隆之智 IT 团队成功搭建了瑞丰高分子全厂 LDAR 数据库管理平台，图 3.2.5-4 至图 3.2.5-5 为系统平台的展示页面。

全厂标签数(有机物) 900 全场标签数(有机物)	总密封点数(有机物) 5876 总密封点数(有机物)	常规检测点(有机物) 5587 常规检测点(有机物)	难于检测点(有机物) 289 难于检测点(有机物)
当前泄漏点(有机物) 0 当前泄漏点(有机物)	已修复泄漏点(有机物) 12 已修复泄漏点(有机物)	延迟泄漏点(有机物) 0 延迟泄漏点(有机物)	当前泄漏率(有机物) 0.0000% 当前泄漏率(有机物)

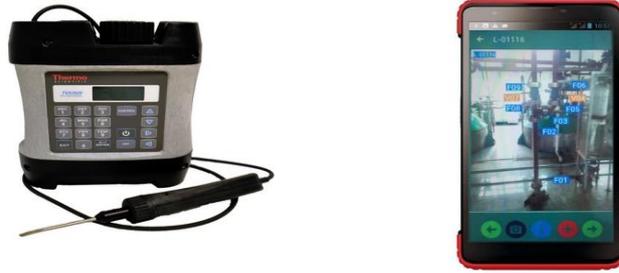
图 4.2-1 LDAR 检测仪器

在本次项目中，装置中的密封点被分为两类：常规检测点、难于检测点 (DTM)。其中常规检测点指检测员能用便携式挥发性有机气体分析仪检测得到的密封点，本次项目使用 TVA-2020。

为实现对现场检测操作和结果的电子化控制和追踪,本项目使用新一代便携式挥发性有机气体分析仪检测常规点,它可实现检测数据的实时采集和通过无线通讯直接上传至 LDAR 项目管理系统平台。此外,手操器的内置模块,还能够协助控制检测人员现场检测操作的合规性,如:检测时停留时间不足则检测数据无效。

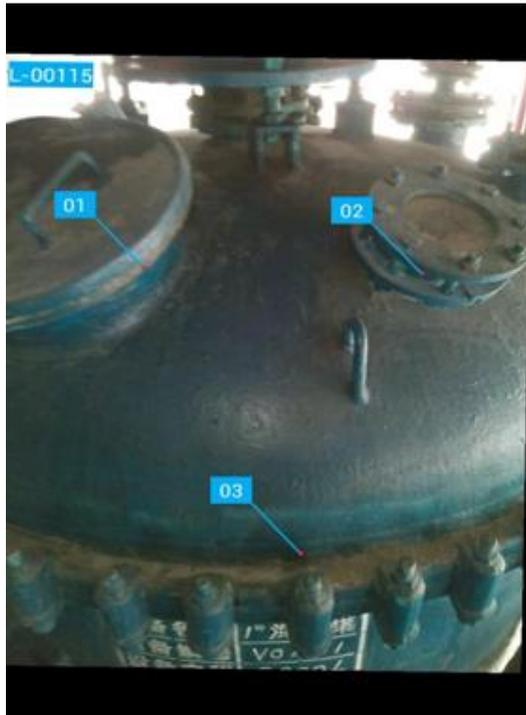
发现泄漏后，隆之智项目负责人员向企业出具了泄漏点对应的维修工单。维修工单格式如下：

装置	ACR车间		
区域	ACR车间		
设备/管线号	混合料罐		
位置描述	设备：混料罐①南 1.5米 1.5层 1.8米釜顶组件 0层, null, 0米		
标签号	L-00115	扩展号	1
主要介质	null	介质状态	轻液
FLAG		PID	
组件类型	法兰	尺寸(mm)	350
检测时间	2019-11-05	检测设备	TVA2020-0678
检测人	金江波	检测值(ppm)	1344.7
复测时间		检测设备	
复测人		复测值(ppm)	
维修时间		维修完成时间	
维修人		维修单位	
维修详情(措施)

根据维修工单提供的信息，企业安排维修人员对泄漏组件进行了维修，12 个密封点已全部维修。
